Praxisbericht zum Thema Arbeitssicherheit am Arbeitsplatz

SAFE AT WORK Tagung
6.12.2022

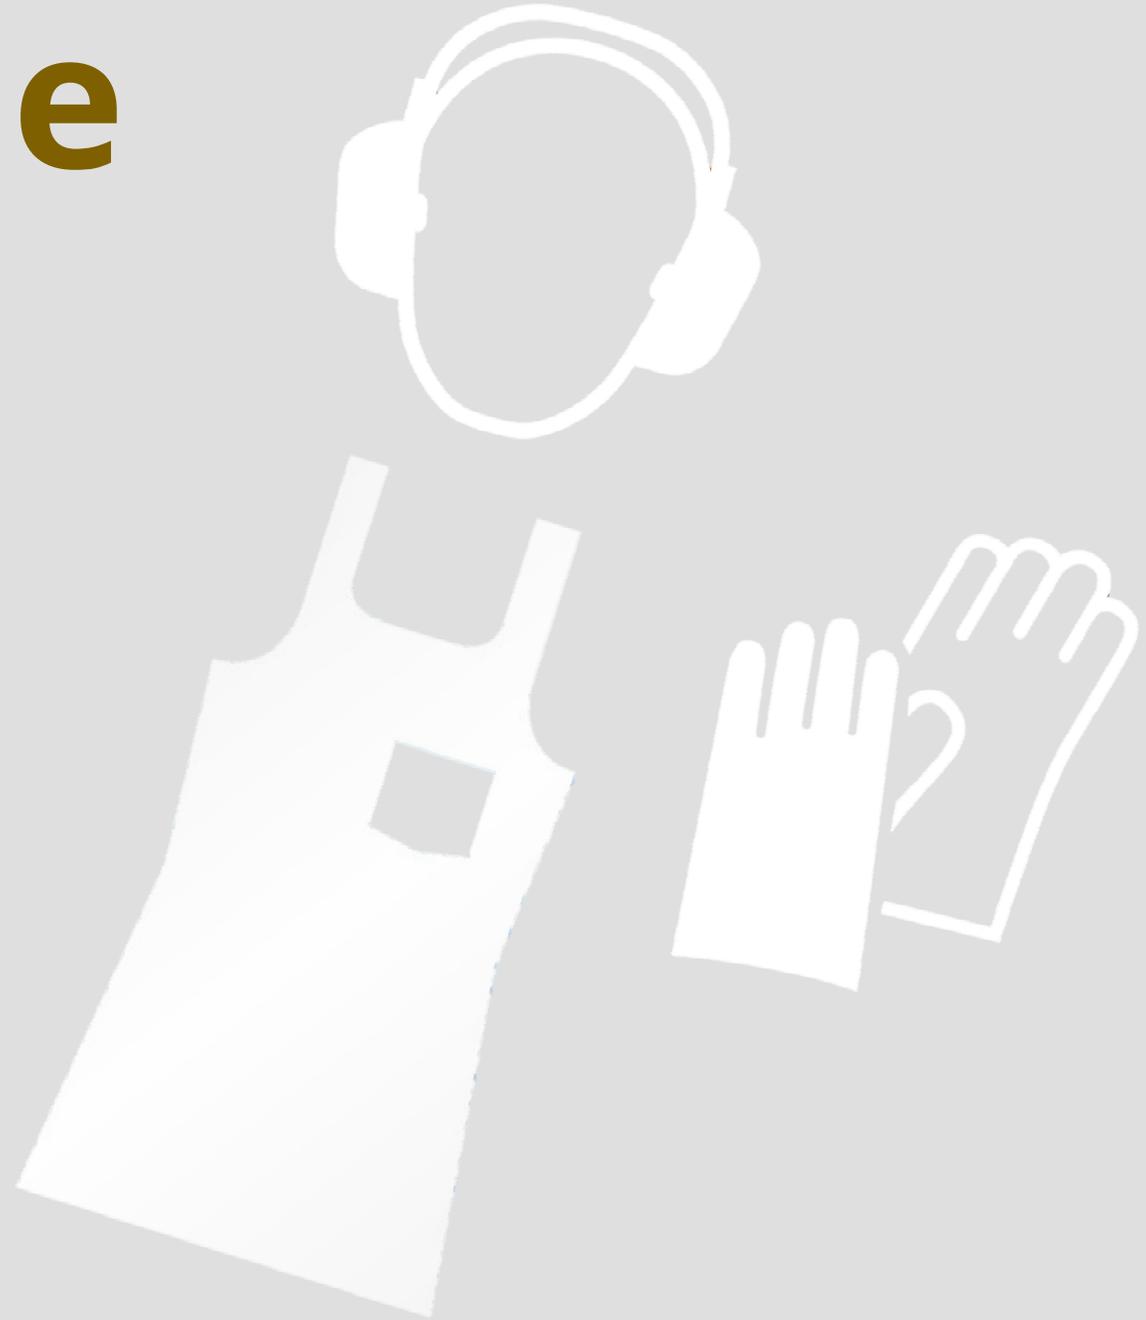
Bandsäge

„Bei Arbeiten >85 dB ist ein Gehörschutz zu tragen“

- Lärmpegel über >85 dB

- Alle Mitarbeiter die der Lärmemission ausgesetzt sind, müssen einen Gehörschutz tragen

- Nur der Mitarbeiter an der Maschine trägt einen Gehörschutz
- Alle anderen Mitarbeiter sind dem Lärm ausgesetzt

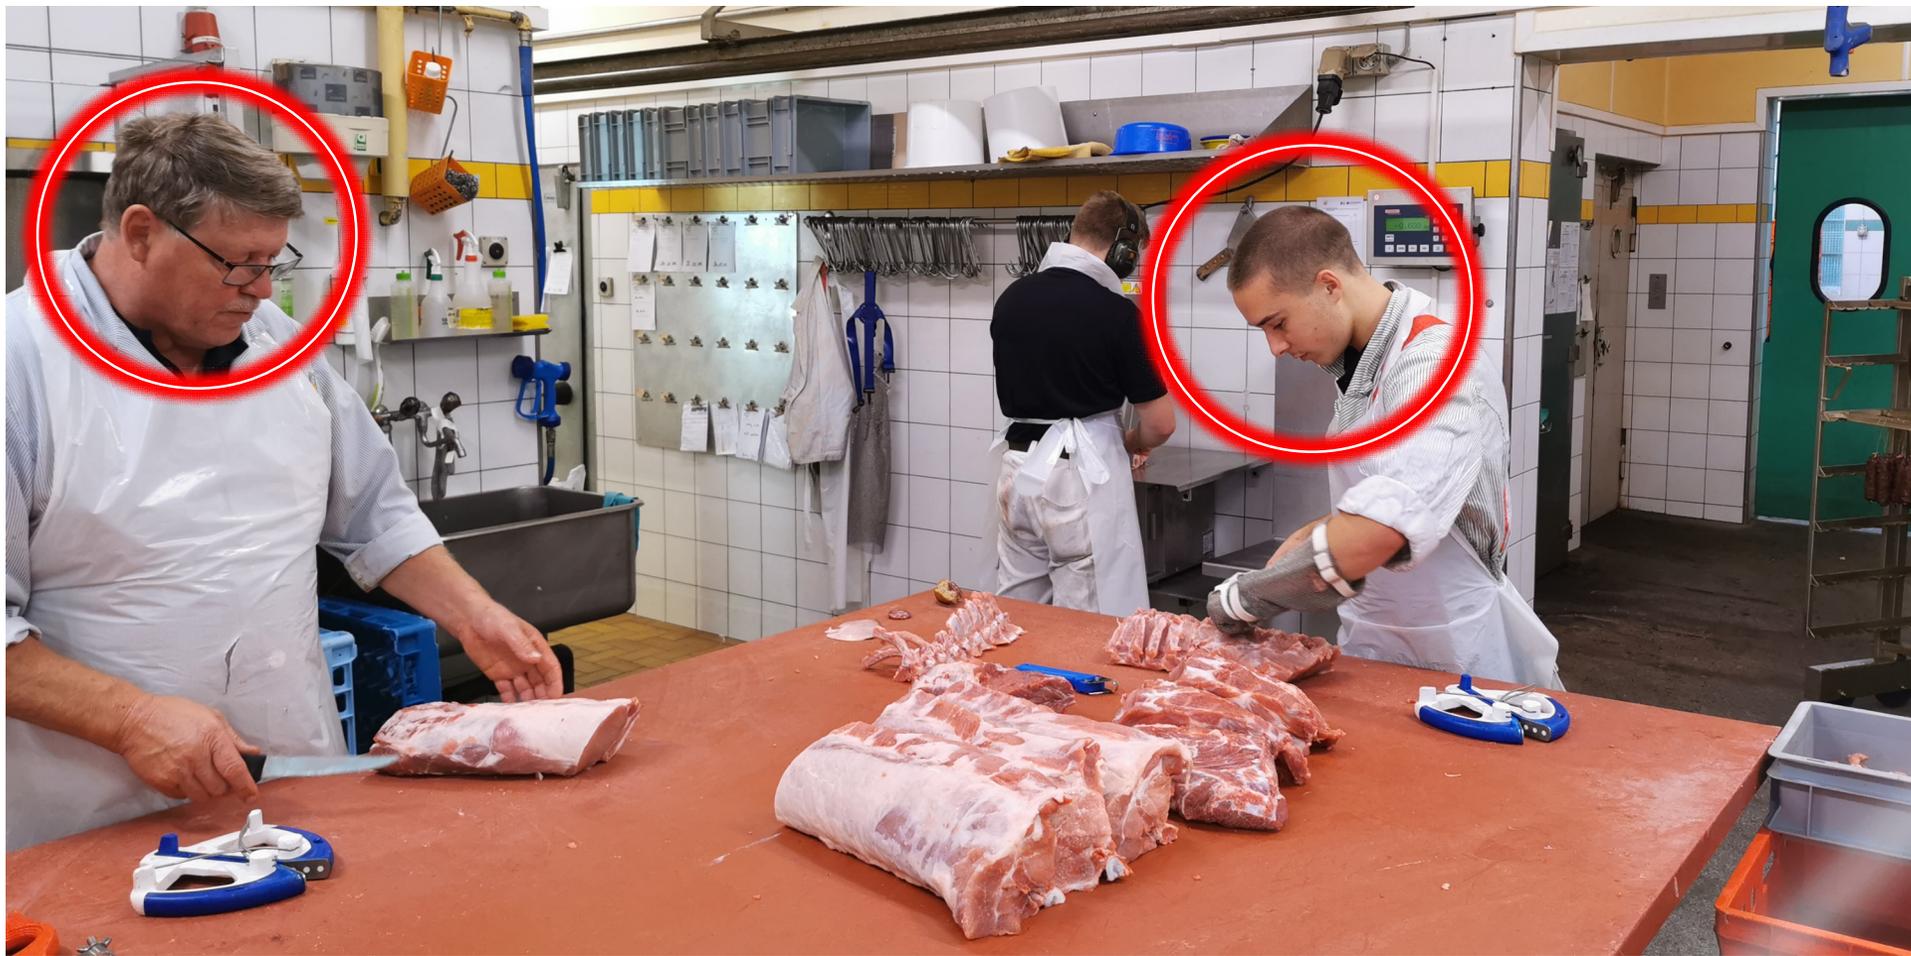
Aufschnittmaschine

„Bei allen Arbeiten am Messer müssen Schnittschutzhandschuhe getragen werden “

- Der Mitarbeiter muss die Maschine / Messer aus hygienischen Gründen zwischenreinigen

- Bei der Zwischenreinigung müssen Schnittschutzhandschuhe getragen werden

- Das Messer wird nur in der 0-Stellung mit viel Vorsicht gereinigt
- Beim Tagesgeschäft zu aufwändig

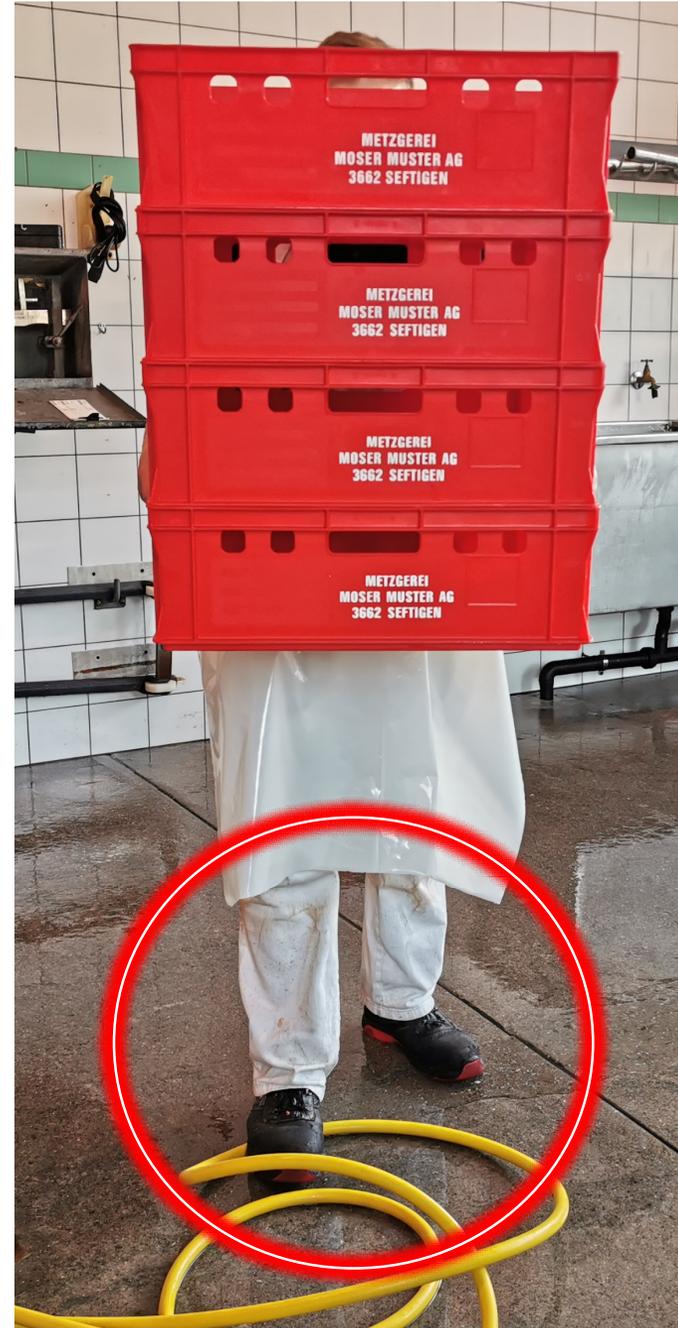
Stolpergefahr

„Verkehrswege müssen freigehalten werden“ /

„Sichtfeld beim Transport freihalten“

- Das Material wird nach dem Gebrauch unverzüglich verräumt
- Wenn möglich, den Transport mit Hilfsmittel (z.B.: Rädern) tätigen

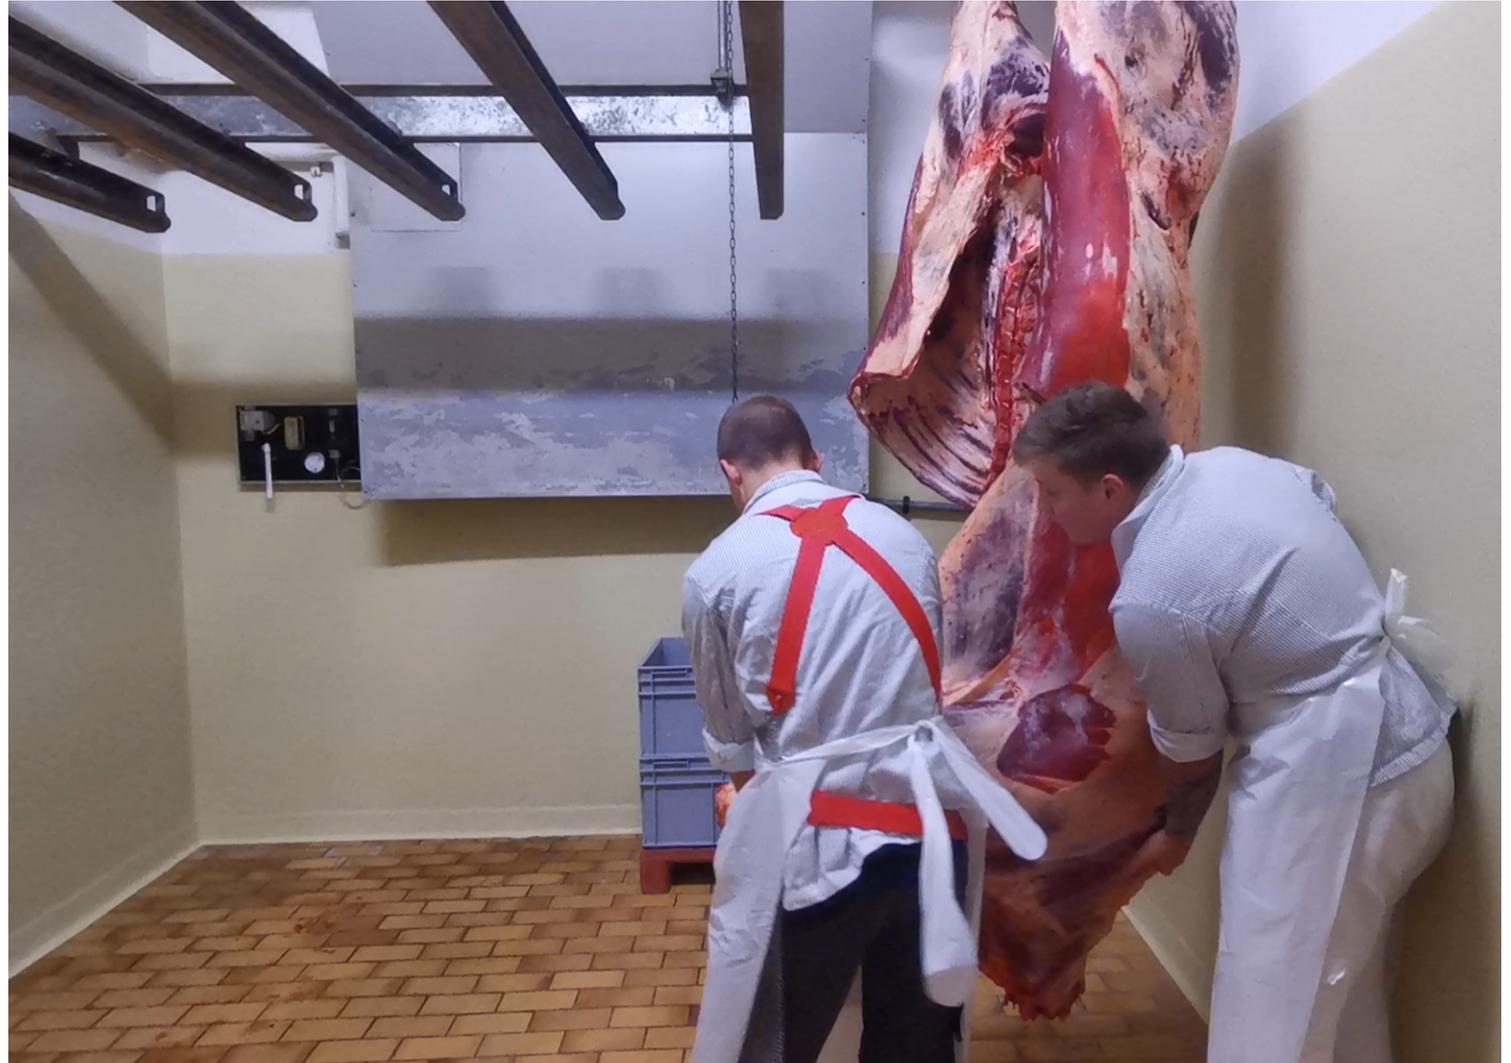
„Beim entvliesen müssen immer spezielle Sicherheitshandschuhe getragen werden“

- Tragen von Sicherheitshandschuhen
- Hohe Konzentration
- Gutes Lichtverhältnis
- Transport nur mit geschlossener Klinge
- Vorsicht beim Reinigen
- Nie mit Stichschutzhandschuh
